# Landwirtschaftliche Nutzgebäude aus Holz

TUM-Wissenschaftler hinterfragen Notwendigkeit des chemischen Holzschutzes

**Yuan Jiang, Philipp Dietsch und Stefan Winter**

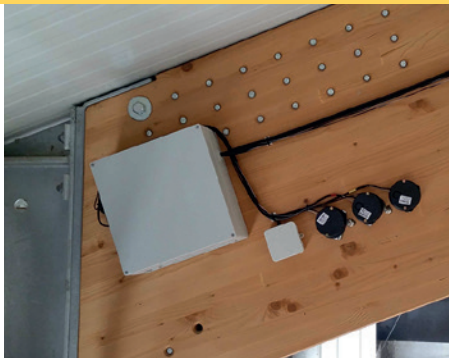
2 Messstelle zur Feuchteermittlung im Holz in einem Geflügelstall. Foto: TUM

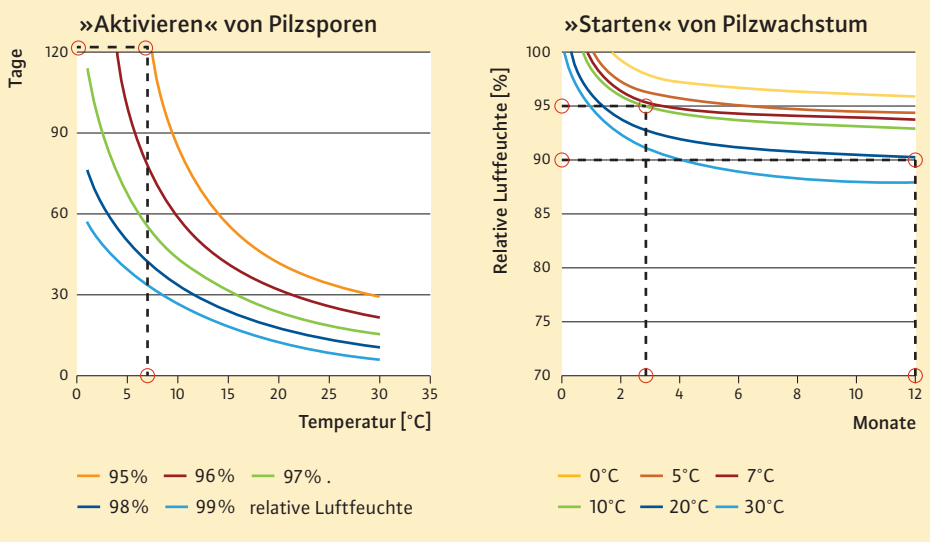
3 Holzerstörungsmodell (Kehl 2011)

konnte an keinem Bauteil Insektenbefall oder Pilzwachstum festgestellt werden. Um dieses positive, aber im Hinblick auf die Messstellen mit Holzfeuchten  $\geq 20\%$  über längere Zeiträume nicht gleich schlüssige Ergebnis aufzuklären, wurde auf das von Viitanen & Ritschkoff (1991) aus umfangreichen Laborversuchen abgeleitete und von Kehl (2011) zusammenfassend dargestellte *Holzerstörungsmodell* zurückgegriffen (Abbildung 3). Dieses berücksichtigt, dass ein Pilzbefall und Pilzwachstum – neben der Höhe der Holzfeuchte – auch von der Dauer der umgebenden Luftfeuchte und der Temperatur abhängig ist. Aus dem detaillierten Modell wurde von Kehl (2013) ein vereinfachter ingenieurmäßiger Ansatz abgeleitet. Grafisch dargestellt ergibt sich, im Unterschied zur *Grenznlinie* nach DIN 68800, eine temperaturabhängige *Grenzkurve* für die maximal zulässige Holzfeuchte, unterhalb derer Pilzbefall vermieden werden kann. Diesem Modell folgend wird zur Bewertung des Gefährdungspotenzials bei allen Bauteilen mit Holzfeuchten über 20% eine genauere Untersuchung der gekoppelten Einflüsse Holzfeuchte und umgebende Temperatur vorgenommen.

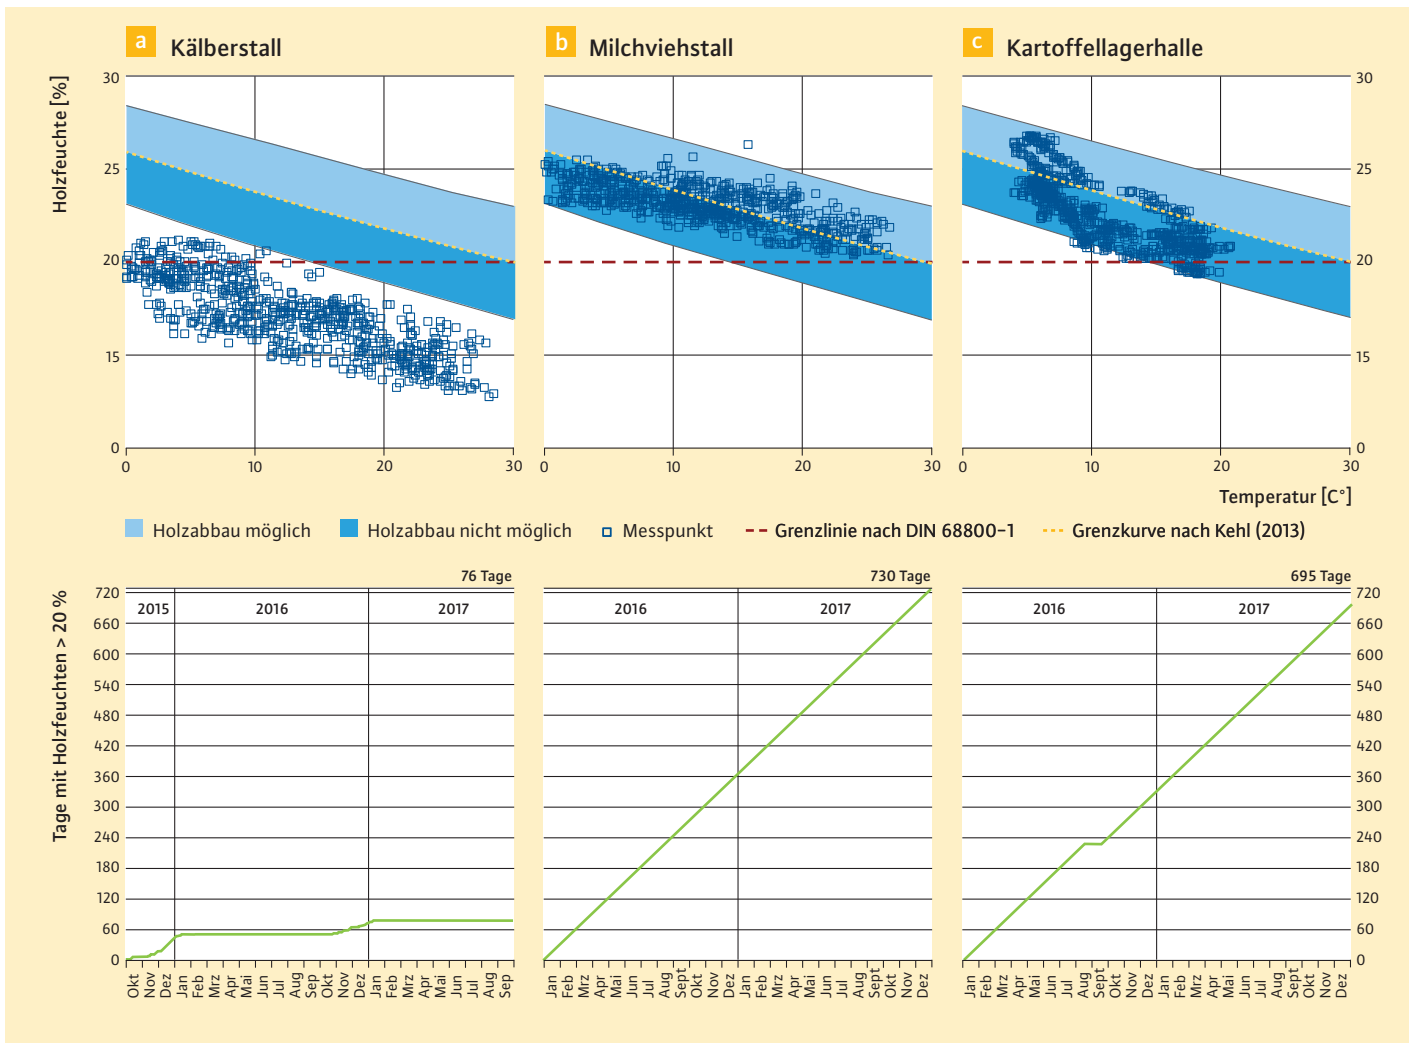
#### 4 Auswertung der Messdaten aus drei beispielhaften Objekten

Im Folgenden werden drei beispielhafte Messstellen (Kälberstall, Milchviehstall, Lagerhalle) mittels des vorab erläuterten Ansatzes näher betrachtet (Abbildung 4).

Das erste Beispiel ist ein Kälberstall, in dem an der offenen Traufseite an insgesamt 76 Tagen Holzfeuchten über 20% gemessen wurden. Bei alleiniger Betrachtung der Grenznlinie nach DIN 68800 liegen einige Messpunkte oberhalb der dort angegebenen Grenze für eine Einstufung in GK 0 oder 1. Vergleicht man die Ergebnisse mit dem vorab vorgestellten, ingenieurmäßigen Ansatz liegt keiner der Tagesmittelwerte innerhalb des blauen Schwankungsbereiches, d.h. ein Pilzwachstum am untersuchten Bauteil kann ausgeschlossen werden.

Im einem Milchviehstall wurden Messungen an einer Stütze vorgenommen, welche sich direkt im Bereich des Melkstandes befindet und dem Spritzwasser aus der Reinigungsvorrichtung ausgesetzt ist. Die gemessenen Holzfeuchten lagen konstant über 20%. Kombiniert mit der Temperatur fallen alle Messpunkte in den Bereich, in dem eine Gefahr von Pilzwachstum gegeben ist. Der Grund, dass trotzdem kein Pilzbefall am Bauteil festgestellt wurde, wird darin vermutet, dass ein »Aktivieren« der Pilzsporen nicht stattgefunden hat, da die dafür notwendige Luftfeuchte von mindestens 95% nicht erreicht wurde. Zudem ist ein möglicher »Auswascheffekt« infolge des Reinigungsprozesses vorstellbar.

Abschließend ein Blick auf den Lagerbereich der Kartoffellagerhalle: Beinahe alle Messpunkte fallen in den Bereich, in dem Pilzwachstum möglich ist. Allerdings wurde hier ebenfalls kein Pilzbefall am Bauteil festgestellt. Bei genauerer Betrachtung herrschten in der Kartoffellagerhalle ab Anfang Oktober bis Mitte März für gut fünf Monate circa 7 °C und 95% relative Luftfeuchte. Dies hat eine »Aktivierung« der Pilzsporen möglich gemacht. Danach ist die relative Luftfeuchte auf ca. 90% gesunken und bewegte sich zwischen 80 und 90% für die anschließenden sechs bis sieben Monate. Dabei lagen die Temperaturen zwischen 5 und 20 °C. Dies lässt die Schlussfolgerung zu, dass trotz einer eventuell schon gegebenen »Aktivierung« der Pilzsporen die nach dem Auskeimen für das »Starten« des Pilzwachstums notwendigen Klimabedingungen nicht über eine ausreichende Zeitdauer gegeben waren.
