Die Sanierung der Unteren Salzach

GÜNTER HOPF

Zusammenfassung

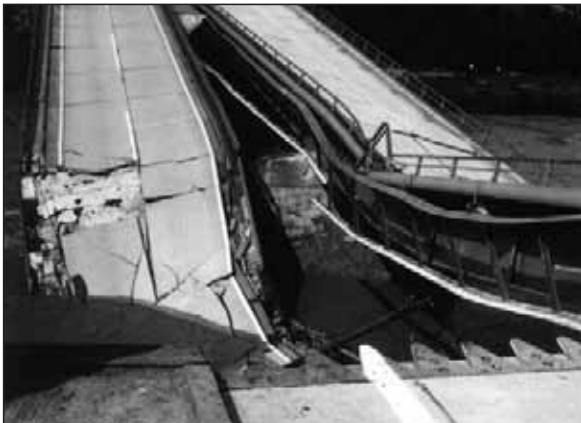
Abb. 3: Eingestürzte Autobahnbrücke bei Lieferung (Foto: Ständige Gewässerkommission nach dem Regensburger Vertrag)

Welches Gefahrenpotential mit diesen Prozessen verbunden ist, zeigen die Abbildungen 3 und 4. Brücken, vor allem aber auch in Flussnähe liegende Siedlungen und Hochwasserschutzbauten, sind bei solchen Sohldurchschlägen akut bedroht. Beide Aufnahmen aus der Mitte des letzten Jahrhunderts stammen aus dem Raum Salzburg.

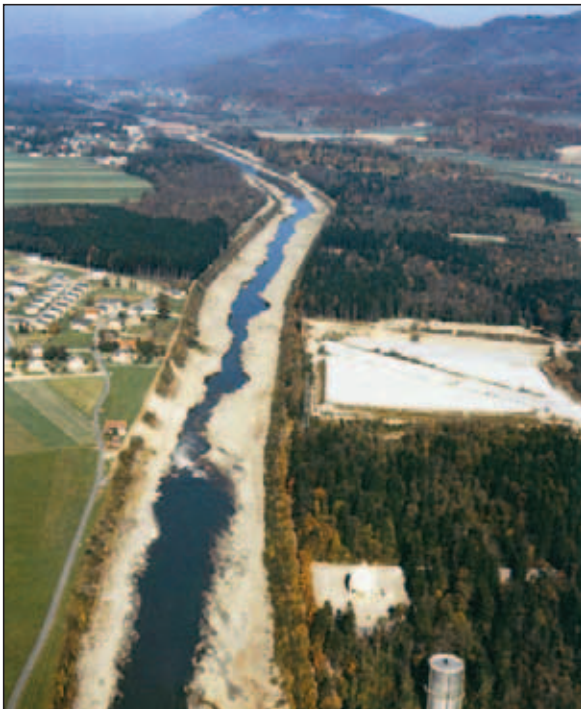
Abb. 4: Sohldurchschlag südlich von Salzburg (Foto: Ständige Gewässerkommission nach dem Regensburger Vertrag)

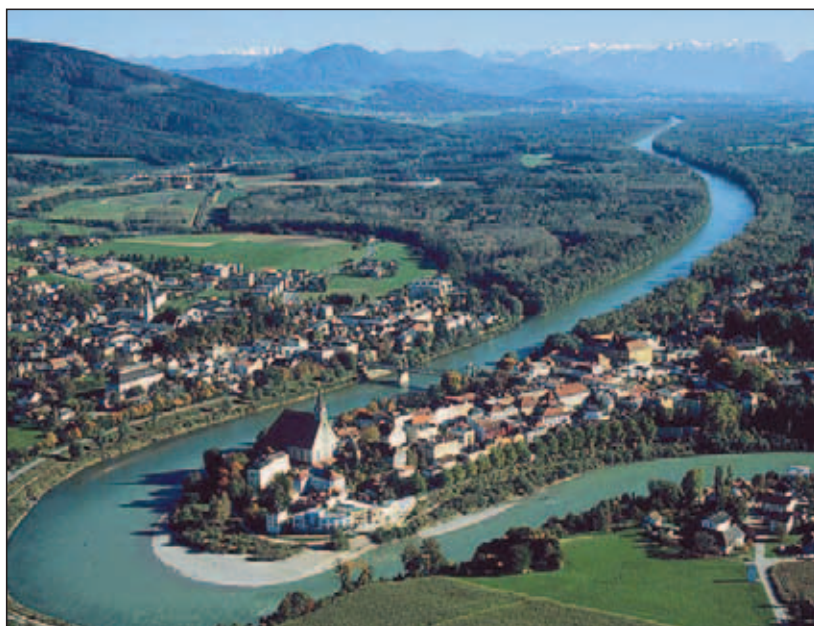
Abb. 5: Situation Laufen/Oberndorf (Foto: G. Lobmayr)

Im Ortsbereich Laufen/Oberndorf entwickelten sich auf Grund der extremen Kurvenströmung ausgeprägte Kurvenkolke mit Tiefen von bis zu vier Metern. Um der Gefahr einer schlagartigen weiteren Eintiefung der Kolke bei Hochwasser zu begegnen, wurden auf österreichischer Seite bereits in den Jahren 1997 und 2000 Buhnen errichtet, um die Strömung und den Krümmungskolk zur Flussmitte zu drängen und damit das Ufer und den Hochwasserdeich zu schützen.

Auf bayerischer Seite wurde der Uferverbau im Jahre 2000 und nach dem Hochwasser im August 2002 von Flusskilometer 47,5 bis 46,5 instandgesetzt sowie ein massiv ausgebildeter Steinvorfuß errichtet. Zusätzlich wurden zwischen den Flusskilometern 46,9 und 46,5 fünf Bühnen zum Schutz des Ufers errichtet.

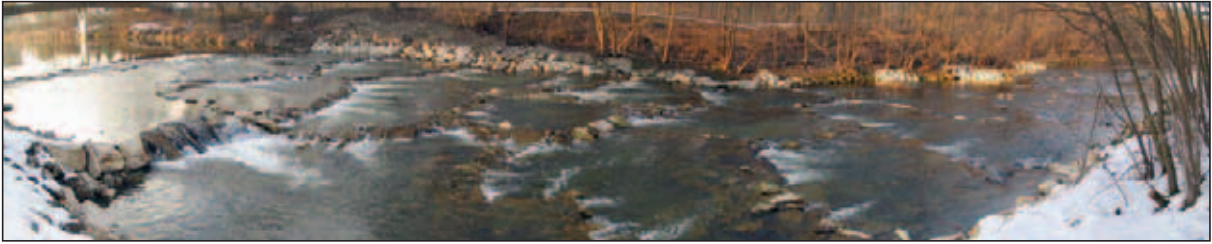
Abb. 6: Beispiel für eine aufgelöste Sohlrampe (Mangfall bei Rosenheim) (Foto: Wasserwirtschaftsamt Traunstein)

In den letzten Jahren wurden wertvolle Erfahrungen mit dem Bau relativ flach geneigter, aufgelöster Sohlrampen, z. B. an der Saalach, gewonnen. Im Wesentlichen kennzeichnet die Ausbildung von Riegeln und Becken diese Bauform, die eine naturnähere Gestalt bei gleichzeitig geringeren Baukosten und gleicher Stabilität ermöglicht. Auf Grund der deutlichen gewässerökologischen Vorteile der aufgelösten Sohlabstufungen gegenüber relativ steilen Schütt- oder Setzsteinrampen werden diese nun auch an der Salzach angewendet. Die Neigung der Sohlabstufungen wird mit einem Verhältnis Höhe zu Länge von 1: 50 bei einer Sohlbreite von 120 bis 140 m gewählt.
